Objektbericht *Project Report*

Schmuckstück Sporthalle

Vom hässlichen Entlein zum schönen Schwan

Sanierung der Karl-Heinz-Klein-Halle, Heiligenhausen

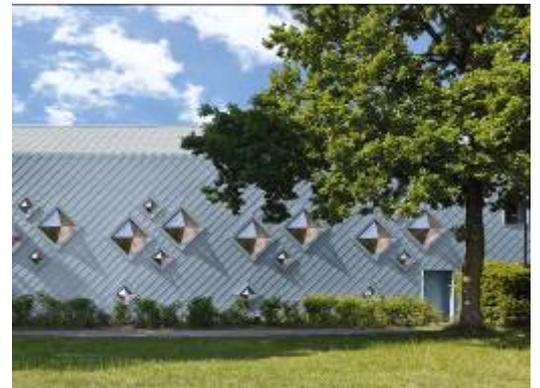
Pyramidenförmige Lichtkuppeln erinnern an glitzernde Edelsteine und verleihen der Südfassade den gewünschten skulpturalen Charakter
Foto: RHEINZINK

Für die kleine Turnhalle in Heiligenhaus kam die Oberflächenqualität prePATINA blaugrau zum Einsatz. Sowohl für die Fassaden als auch für das Dach kamen Quadratrauten zum Einsatz. Dadurch erhielten die Außenflächen die in der Entwurfsidee formulierte gemeinsame Struktur. Pyramidenförmige Lichtkuppeln, die –als Rauten eingesetzt – auf einer Spitze stehen und an glitzernde Edelsteine erinnern, verleihen der Südfassade den von der Architektin gewünschten skulpturalen Charakter. Dabei orientieren sich die Grundflächen der Pyramiden am Verlegeraster der Quadratrauten mit Kreuzfuge.

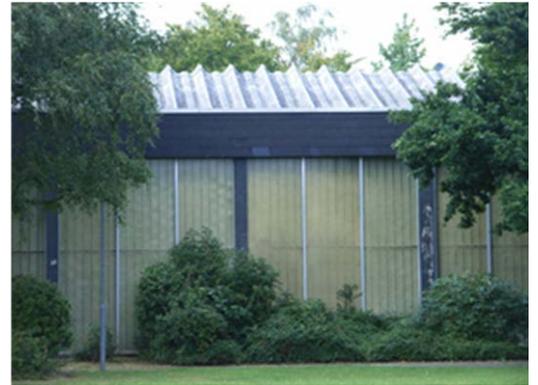
Die Karl-Heinz-Klein-Halle, hier ein Bild vor der Sanierung, wurde 1959 errichtet und wies zahlreiche bauphysikalische und bauliche Mängel auf.

Um die baulichen und bauphysikalischen Mängel zu beseitigen, wurden die Fassaden- und Dachmaterialien entfernt und das Gebäude bis auf das vorhandene Stahlbetonskelett zurückgebaut. Zu berücksichtigen war dabei, dass sämtliche Arbeiten

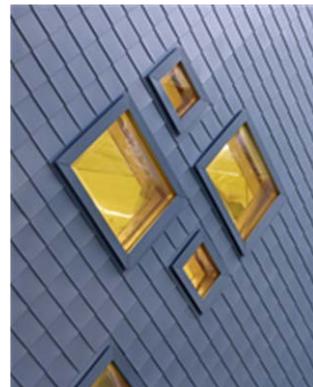
Die pyramidenförmigen Lichtkuppeln bestimmten die Größe und Anordnung der Dach- und Fassadenbekleidung.

„Diese 15 kleinen und 10 großen Lichtkuppeln waren für die Größe der Rauten und ihre Verlegung das

Maß der Dinge“, berichtet Verarbeiter Thomas Sobireg, Wuppertal. „Um ein einheitliches Erscheinungsbild zu erhalten, wurden beide Rautensysteme in einem Sondermaß hergestellt und ausgeliefert.“ Für die Maßermittlung und die exakte Verlegung wurde die Fassade zunächst mit einem Laser vermessen und entsprechend gerastert. Anschließend erfolgte der Übertrag in einen Verlegeplan, der die Basis für den Zuschnitt der Rauten bildete. Vor Ort wurden dann zuerst die Lichtkuppeln montiert, Maßpunkte auf die Rohfassade übertragen und erst danach die Rauten 28 x 28 cm als Kreuzfuge verlegt, „damit auch wirklich Spitze neben Spitze steht“, erklärt T. Sobireg.

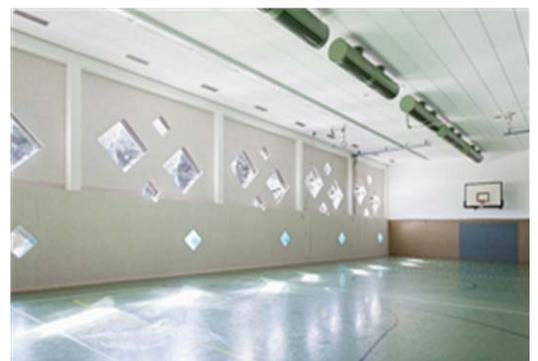
Foto: Rheinzink

Die kleine Turnhalle erstrahlt durch die ausgefallene Fassadengestaltung auch im Innern in neuem Glanze.

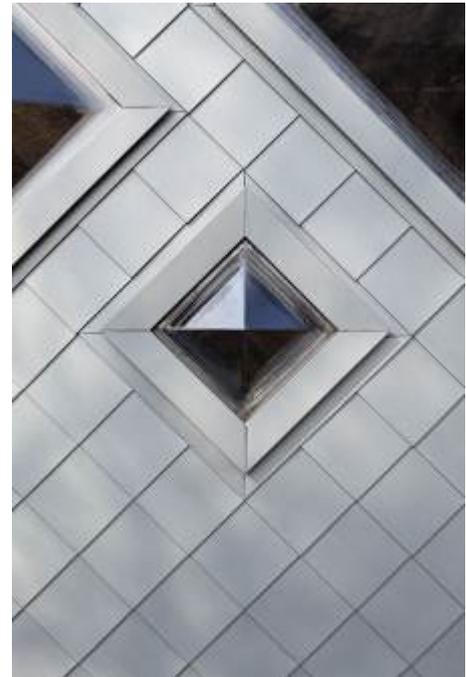
Die Lichtkuppeln wurden zuerst montiert, dann Maßpunkte auf die Rohfassade übertragen und anschließend die Rauten verlegt.

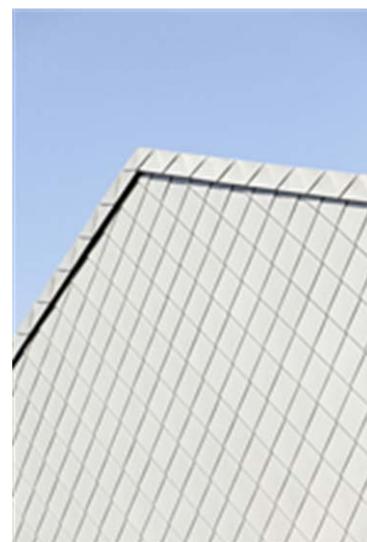
Exakte Vorarbeiten und die Vermessung der Fassade mit einem Laser bildeten die Grundlage für die Verlegung. Für die Fassaden und das Dach kam Titanzink als als Quadratraute zum Einsatz.
